## A propos du chœur de Saint-Martin et des guerres de 1870 et de 1914-1918

### 1. Analyse et essai de datation du dessin aquarellé trouvé par Jean-Pierre Barbier

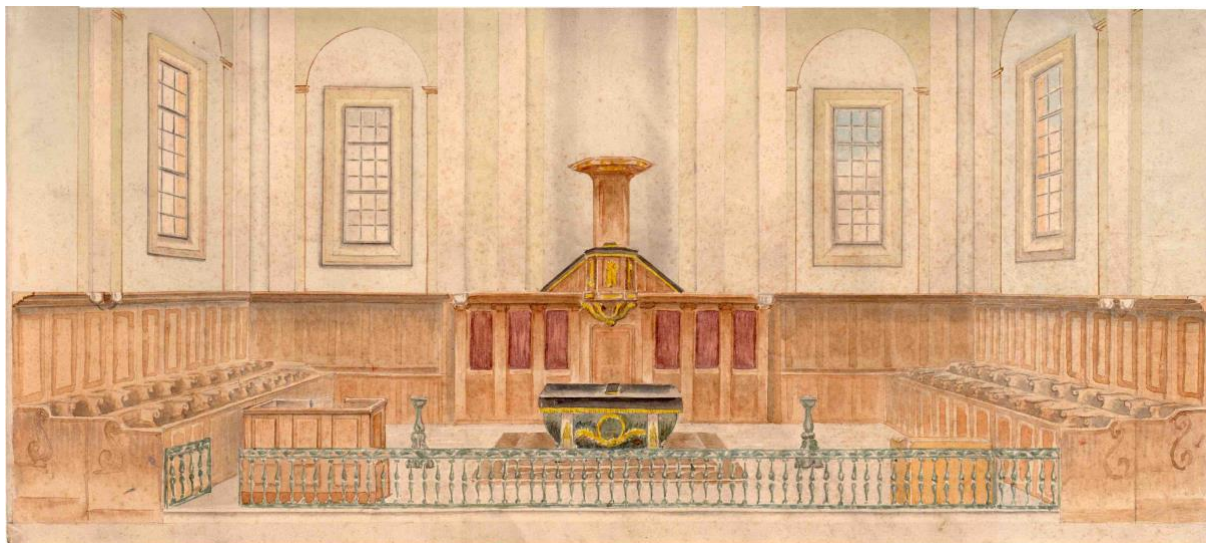
a. Le décor mural : « Les murs dans les travées formées par les pilastres saillants correspondants à ceux de l'extérieur sont décorés d'archivoltes et les baies encadrées de moulures à fresque »<sup>2</sup>. Ce décor mis en place à partir de 1827<sup>3</sup> correspond à la troisième génération de décors découverte en janvier 2019 lors des sondages stratigraphiques réalisés par l'atelier ARCOA et intitulée : décor d'architecture en trompe l'œil XIX<sup>e</sup> siècle<sup>4</sup>. Ces décors rafraîchis sans doute à la fin du XIX<sup>e</sup> siècle (4<sup>e</sup> génération, travaux de 1893, cf. la reconstitution par Gabriela Guzmán<sup>5</sup>) sont recouverts lors de la restauration de 1961 (Brandon architecte)

b. Boiseries et stalles : Les boiseries et les stalles du chœur sont installées en 1829-1830 (architecte Morel-Macler, menuisier Dubois)<sup>6</sup>. Abimées par l'humidité, elles sont restaurées en 1837 (devis de Morel-Macler), après la pose d'une couche de béton sous le « plancher » [ou sol] du chœur<sup>7</sup>. La partie centrale de la boiserie, en saillie, forme une sacristie. Le dessin suggère que celle-ci était pourvue de baies, peut-être vitrées, occultées par des rideaux, destinées à l'éclairage intérieur. On retrouve ce dispositif au temple de Bavans.

c. La chaire : La chaire primitive datait de 1607. Elle était adossée à la paroi septentrionale du temple près du portail nord. Au début du XIX<sup>e</sup> siècle, elle est en très mauvais état et, après les travaux de rénovation de la nef, elle contraste « d'une manière si choquante avec la décoration de l'édifice »<sup>8</sup>, qu'on décide de la recouvrir d'un drap, puis de la supprimer. En 1842, Frédéric-Macler présente le devis d'une nouvelle chaire<sup>9</sup>. C'est une chaire axiale, installée au-dessus de la sacristie. Cette disposition entraîne le bouchage de la baie centrale du chevet qui extérieurement devient une fausse fenêtre. Une partie de son ornementation a été retrouvée lors des sondages pratiqués en 2019 dans la sacristie.

e. Grille : Celle-ci, ainsi que les deux candélabres ou troncs (?) en bronze placés de part et d'autre de l'autel, n'est pas mentionnée avant 1860. Elle est citée dans la description du temple rédigée sans doute par Morel-Macler vers 1860 : « Le chœur élevé d'une marche portant une grille d'appui en fer bronzé a au fond un parquet pour sacristie portant en saillie la chaire à prêcher, et sur les côtés deux rangs de stales, le tout en chêne. Au-devant du parquet est placé sur plate-forme, un autel en forme de tombeau sur consoles, entre deux troncs en fonte bronzée »<sup>11</sup>. La grille, jugée inutile, est enlevée en 1961 par décision du conseil presbytéral<sup>12</sup>.

f. seconde chaire : à droite de l'autel, figure, à même le sol, un espace clos, en bois. Pour Jean-Pierre Barbier, ce pourrait-être l'endroit d'où le « cantor » dirigeait le chant pendant le culte. Une autre explication est donnée par le conseil presbytéral du 20 avril 1910. Jugeant que « la chaire existante présente l'inconvénient d'être placée trop haut et trop loin de l'auditoire », il décide d'installer une chaire mobile contre la grille du chœur, à droite. « La chaire existante serait réservée pour les circonstances exceptionnelles »<sup>13</sup>.

Le dessin pourrait donc dater du début du XX<sup>e</sup> siècle, époque de l'installation de la seconde chaire. Mais il reste quelques points que les archives de la paroisse pourraient éclaircir : quand la grille est-elle installée ? Qu'est-elle devenue après sa suppression en 1961 ? La sacristie était-elle initialement éclairée par des baies vitrées ? Si oui, quand ont-elles été remplacées par des panneaux de bois ? Il reste enfin à identifier sur le dessin le meuble placé à gauche de l'autel.

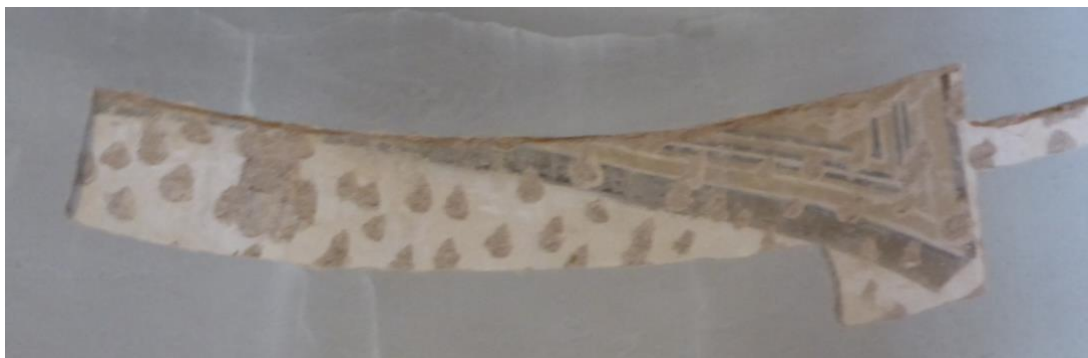
Angle gauche du décor de la baie retrouvée lors du sondage de 2019
